P T A 学区内危険箇所報告

P T A 教育環境部

10月15日に行った学区内の危険箇所巡視の結果を報告します。今回の巡視では下の地図の①～⑦の7か所について確認を行いました。地図の次ページ以降に詳細をのせていますのでご確認ください。

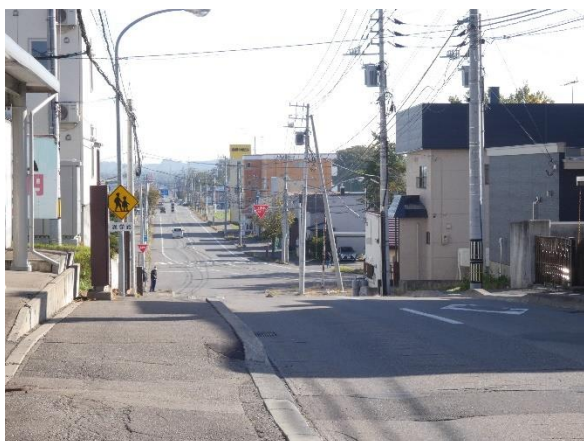
①南町中学校東の坂道

南町中学校から東側に抜けていく道で急な坂道になっています。坂の下は稲田通りとの合流地点になっており、それなりに交通量があります。

左の写真は坂の上からの様子です。勾配が急なため坂のようすが見えません。

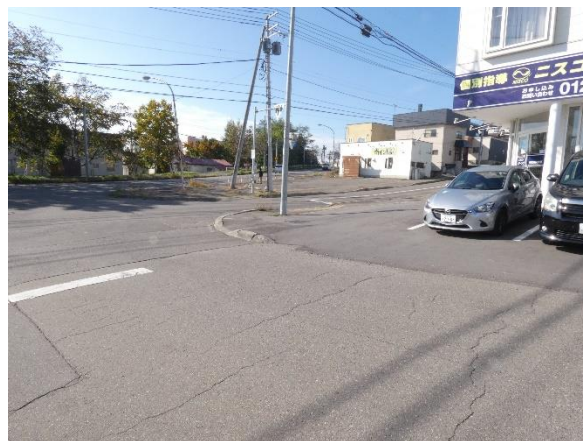
右側の写真は坂を下って左手の脇道です。坂のようすが見えないので、自転車がスピードを出して降りてくると衝突する恐れがあります。

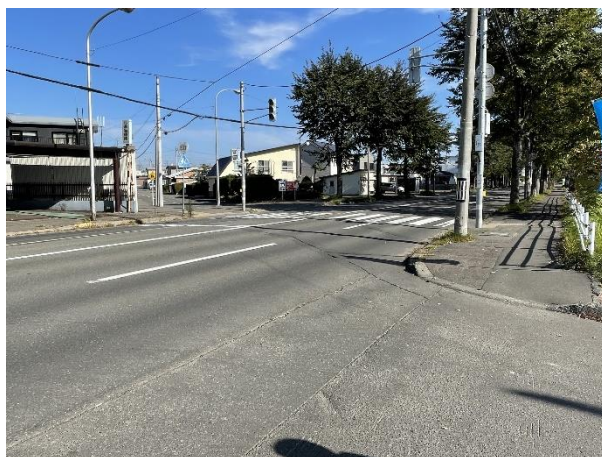
②稲田通り信号

南町中の正門をでて南に進んだところにある信号です。押しボタン式の信号で、朝は多くの南中生がここを通ります。歩道の幅がせまく自転車の前輪が車道にはみ出すこともあるようです。

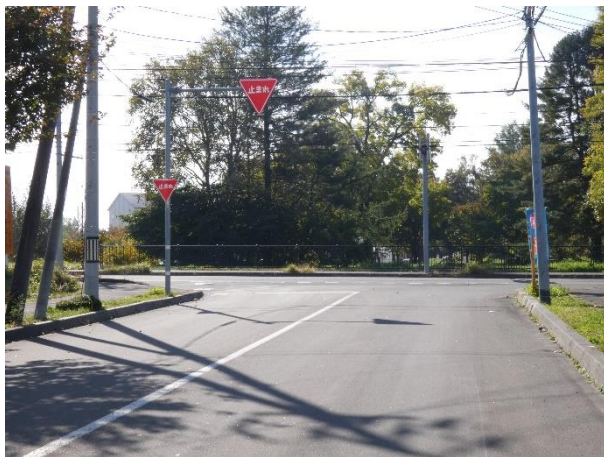
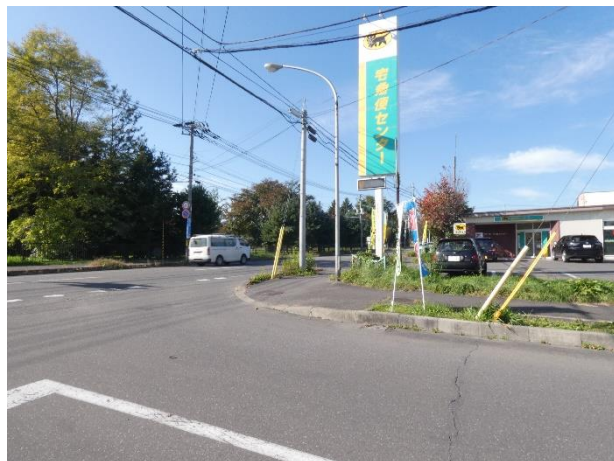
③稲田通りヤマト運輸前T字路

稲田通りにつながるT字路です。いっけん見通しが良いのですが、車が停止線で止まると右の写真のように看板で歩道のような見えません。自転車からは車が見えているのでこちらに気づいていると思い込んで道路を渡ると、接触事故を起こす可能性があります。

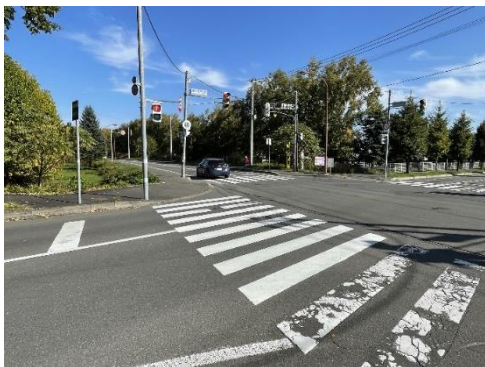
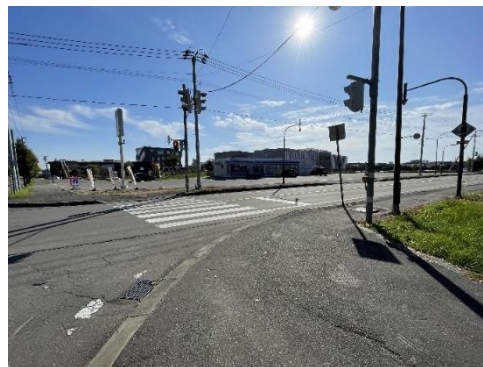
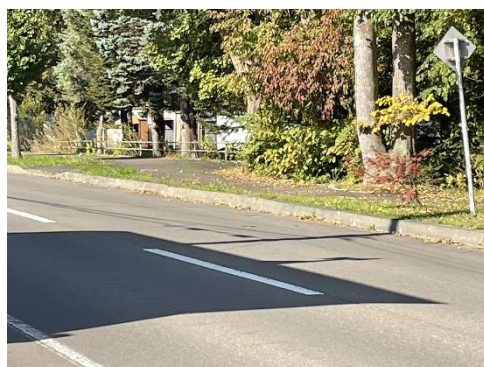
④公園通りローソン前十字路

公園通りのローソンや十勝リハビリステーションあたりの十字路です。道も歩道も広く、見通しの良い交差点ですが、西側からくると下の写真のように歩道が林の中に入っていく車道からは見えなくなります。左折する車に注意が必要です

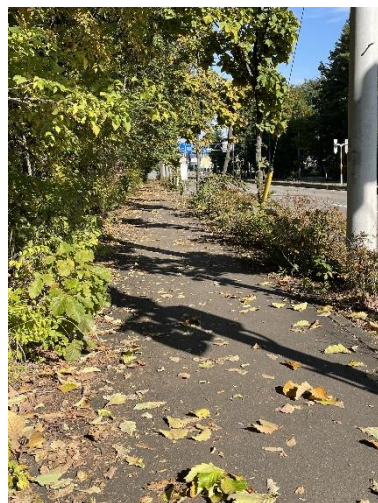
⑤西 15 条通り稲田小付近

右の写真は歩道の様子です。木の枝が歩道に出てきており、枝を避けるために自転車どうしがぶつかることがあります。

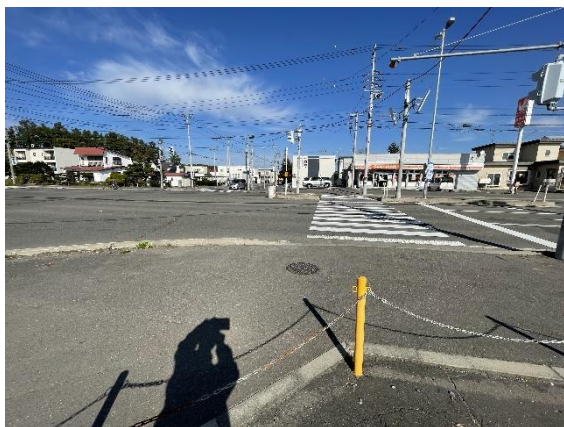
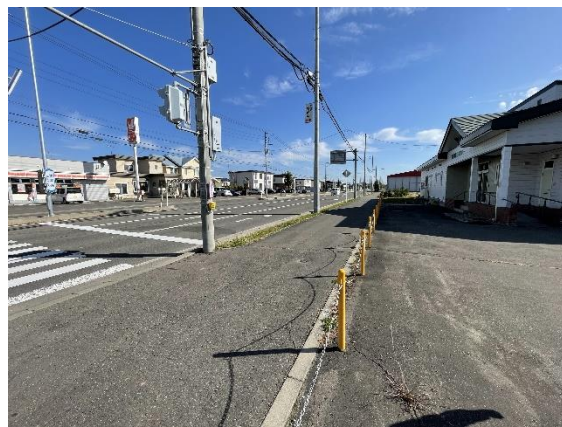
⑥学園通り北斗病院前十字路

学園通りと公園東通りがぶつかる十字路です。広い道ですが朝は高校生が通学しており、自転車どうしの接触が予想されます。また、歩道も広く見通しも良いので、自転車でスピードが上がりすぎることが考えられます。

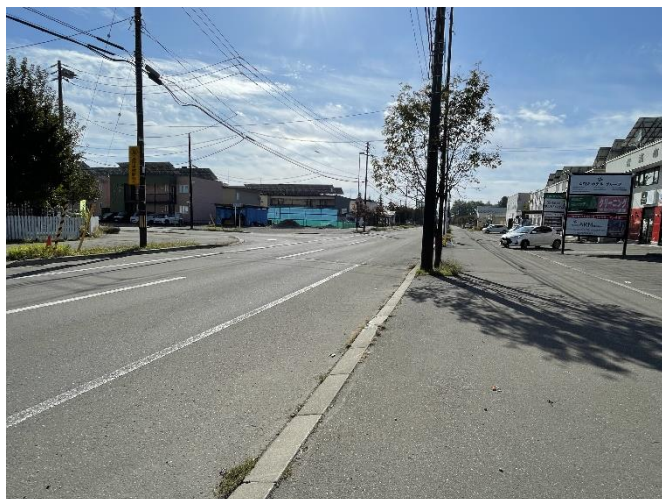
⑦公園東通り北校・工業付近T字路

北校と工業の間にあるT字路です。直線で自転車・車ともにスピードが出やすい道です。交通量もあるため注意が必要です。
